INSTITUTO POLITÉCNICO
DE VIANA DO CASTELO

REABILITAÇÃO DE PONTES DE ALVENARIA DE PEDRA

Estudo Aplicado a Pontes do Concelho de Paredes de Coura

MESTRADO EM CONSTRUÇÕES CIVIS

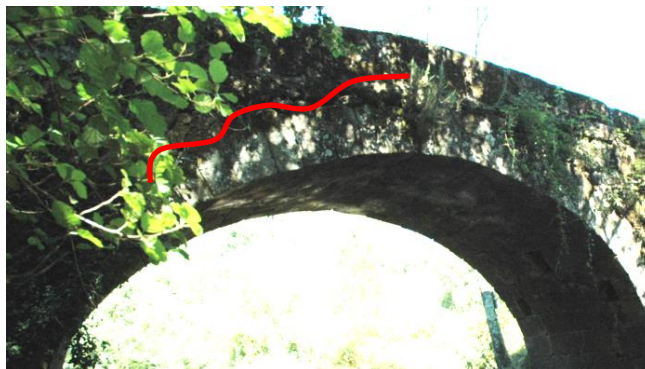
Apresenta-se na imagem seguinte a fissuração longitudinal dos tímpanos, na ponte 1.

Figura 38: Ponte 1 -Fissuração do tímpano

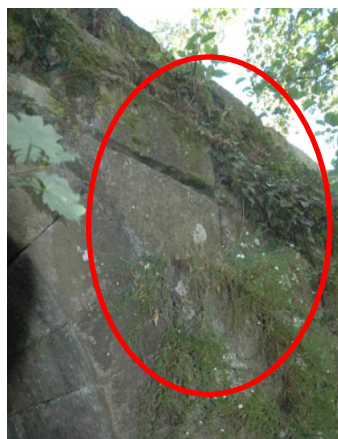
Ainda relativamente aos tímpanos regista-se uma anomalia designada “embarrigamento” do tímpano. Esta anomalia surge apenas na ponte 3 (figura 39) e corresponde a uma deformação para fora do plano da ponte, com a formação de uma “barriga” no tímpano.

Figura 39: Ponte 3 - Embarrigamento do tímpano (vista montante)

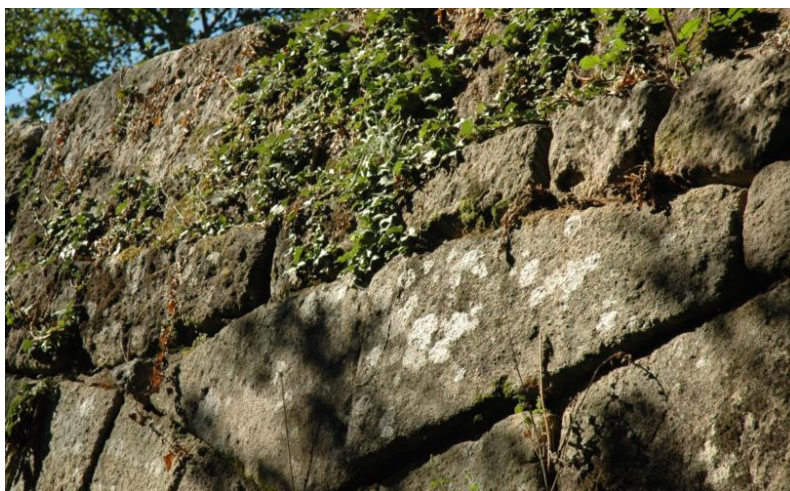
Nesta ponte ainda se observa a abertura de juntas nos blocos dos tímpanos. Por se tratar de uma ponte com a alvenaria emparelhada é possível verificar que ocorreu a abertura de juntas por todo o tímpano, tal como se pode observar na figura 41.

Figura 41: Ponte 3 - Abertura de juntas nos tímpanos

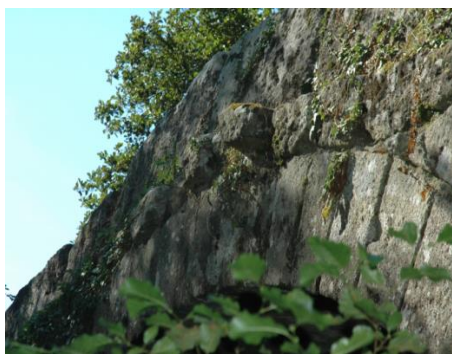
Nesta ponte é ainda possível observar-se o destacamento dos blocos nos tímpanos. Esta anomalia é visível em todo o tímpano, tal como se ilustra nas imagens seguintes.

Figura 42: Ponte 3 - Deslocamento das pedras do tímpano no arco central

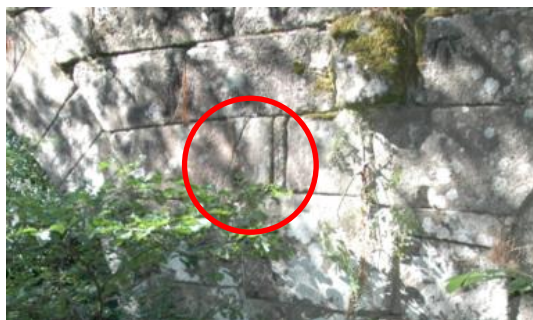
Por último é ainda possível observar-se na ponte 3 a existência de fendilhação de blocos dos tímpanos (figura 44).

Figura 44 – Ponte 3 - Fendilhação de blocos dos tímpanos

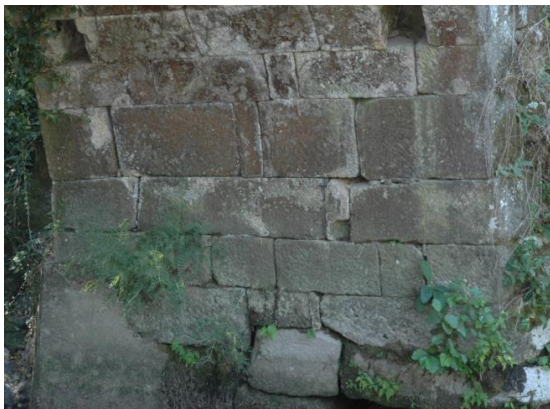
Figura 45: Ponte 1 - Fendilhação de blocos dos encontros

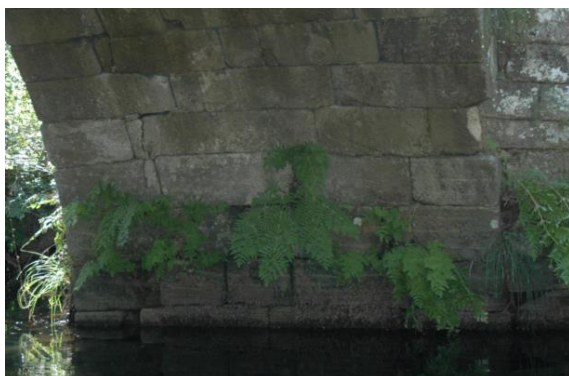
Figura 47: Ponte 3 - Fendilhação de blocos dos encontros

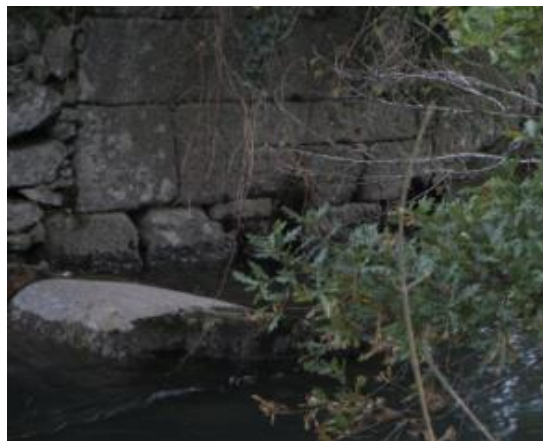
Também na ponte 2 se presencia anomalias semelhantes nas fundações, no entanto não se encontra tão acentuado como no caso da ponte anterior, tal como se pode observar na imagem seguinte (figura 51).

Figura 51: Ponte 2 – Erosão junto das fundações

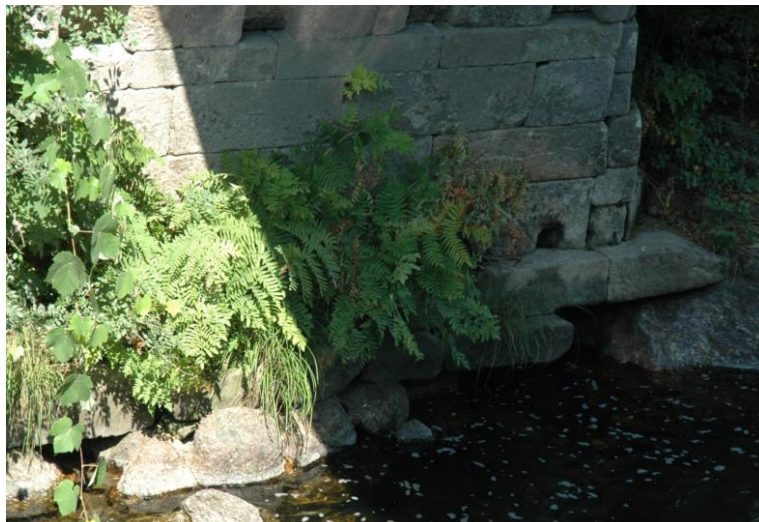
Ainda na ponte 5 se observa o mesmo tipo de anomalia, sendo aqui visível a ausência de um bloco na margem direita da ponte além da erosão dos blocos. (figura 52)

Figura 52: Ponte 5 – Erosão dos blocos

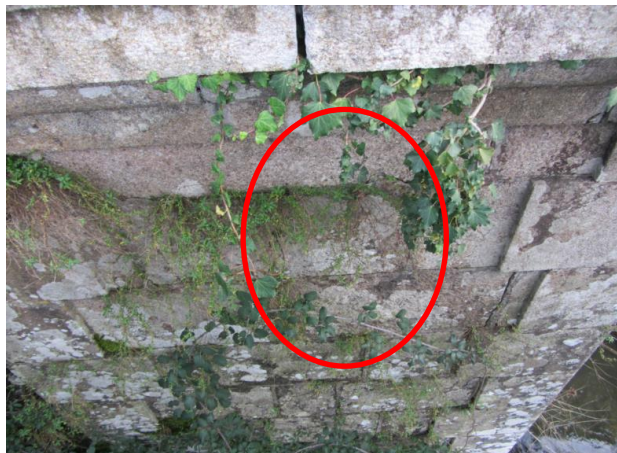
Figura 53: Ponte 9 – Fissuração nos encontros

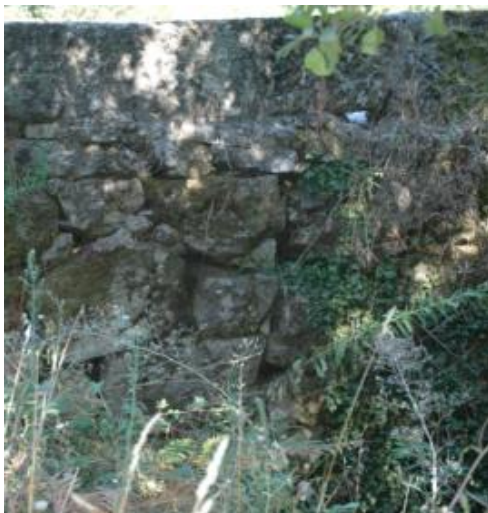
Figura 54: Ponte 1 - Desagregação dos encontros

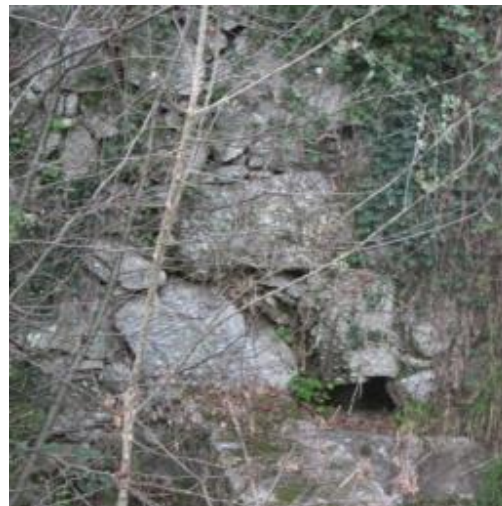
Figura 55: Ponte 2 - Desagregação dos encontros

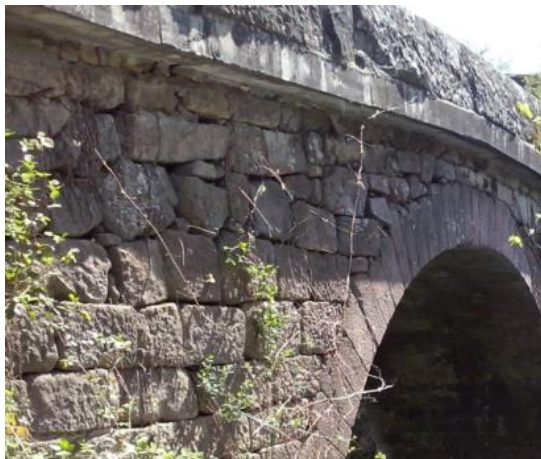
Figura 56: Ponte 5 – Mau emparelhamento dos encontros

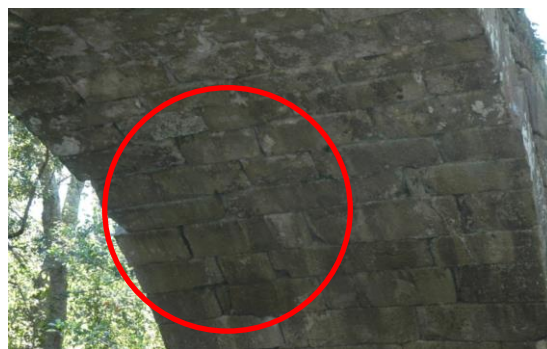
Figura 58: Ponte 3 - Fendilhação localizada

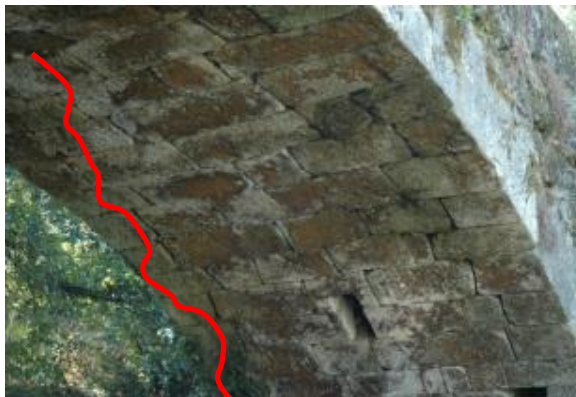
Figura 61: Ponte 1 - Fendilhação longitudinal do arco

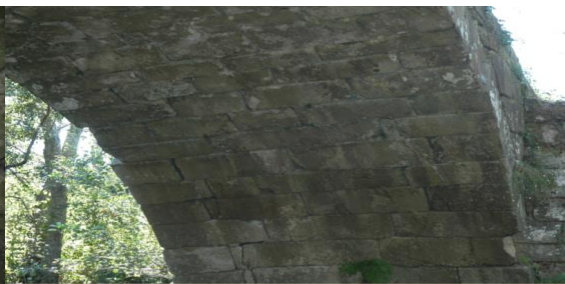
Figura 63: Ponte 3 - Separação no arco

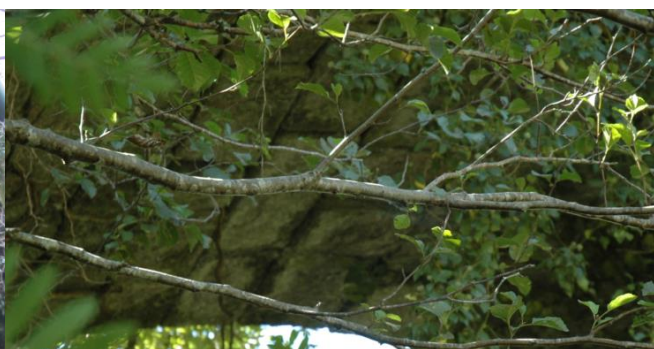
Figura 65: Ponte 2 - Pormenor da abertura e humedecimento das juntas

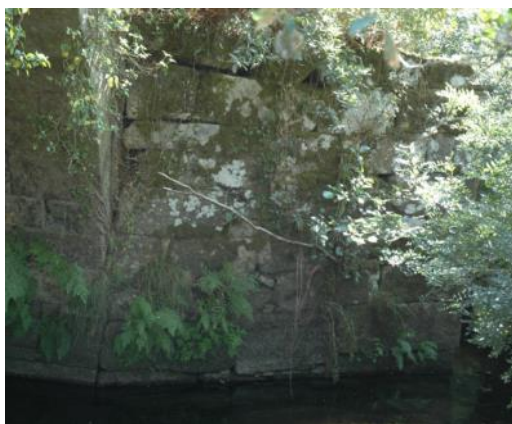
Figura 78: Ponte 7 - Separação entre o quebra-mar e a estrutura

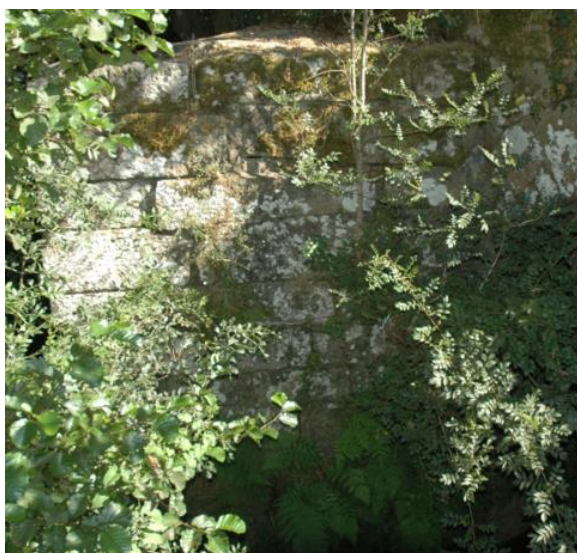
Figura 80: Ponte 3 - Fendilhação no quebra-mar

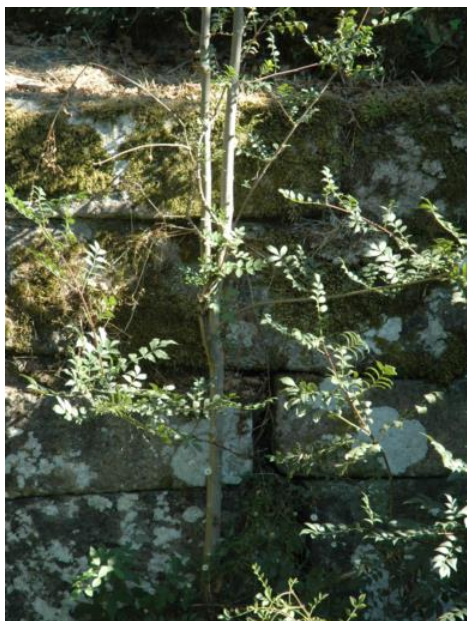
Figura 81: Ponte 3 - Afastamento entre blocos do quebra-mar

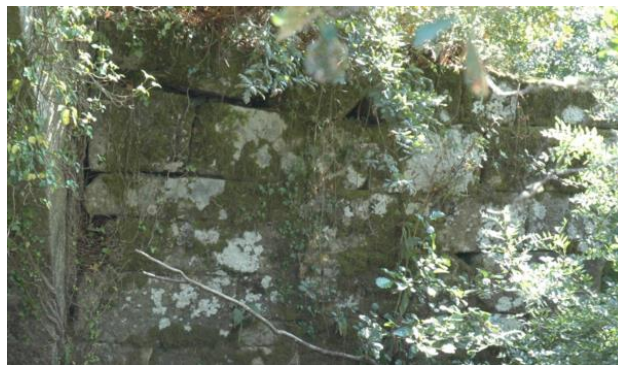
Figura 82: Ponte 7 - Afastamento entre blocos no quebra-mar

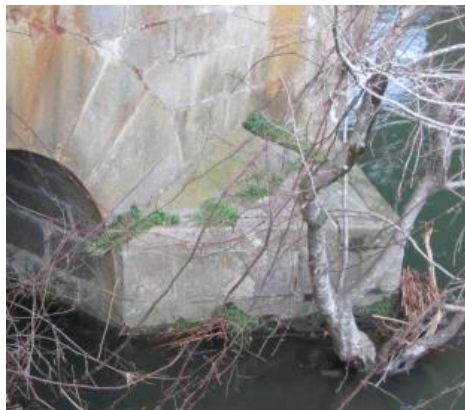
Figura 83: Ponte 9 – Tronco de árvore junto ao talha-mar

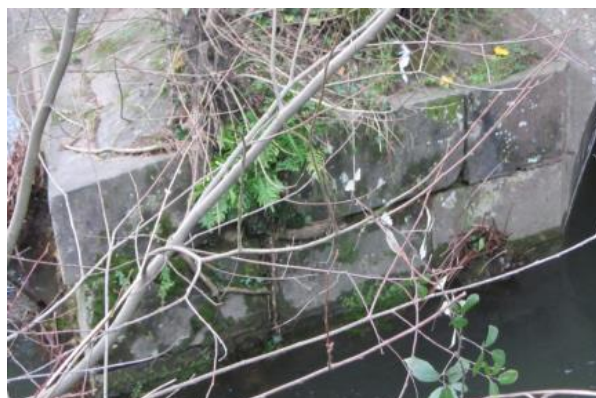
Figura 84: Ponte 9 – Raízes e musgo a desenvolverem-se entre as pedras do talha-mar

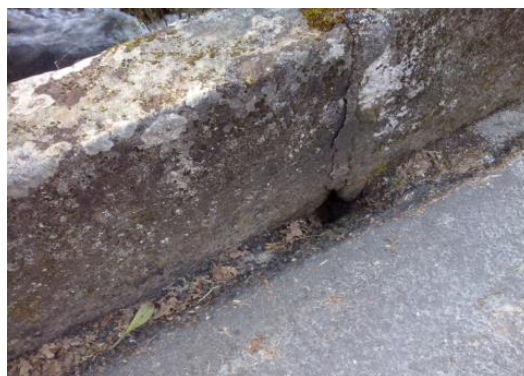
Figura 90: Ponte 7 - Desprendimento da argamassa

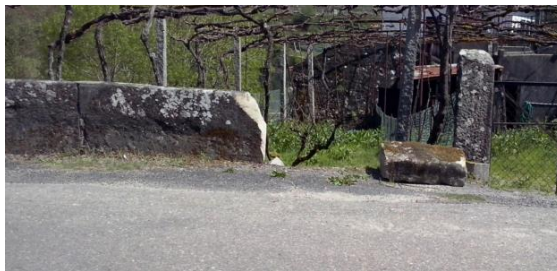
Figura 91: Ponte 5 – Degradação das pedras dos guarda-corpos

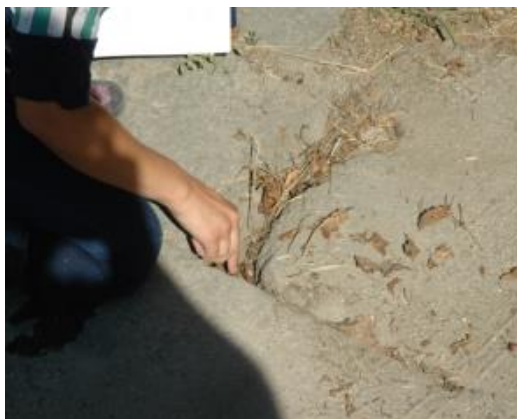
Figura 96: Ponte 3 – Aberturas no pavimento

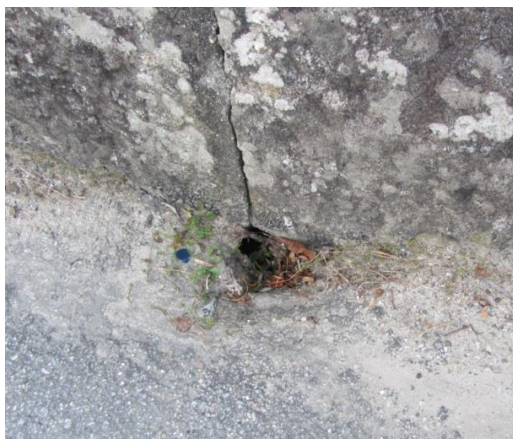
Figura 98: Ponte 2 - Orifício no pavimento

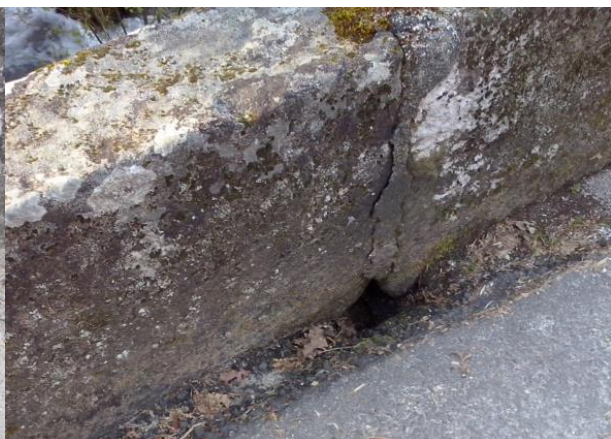
Figura 99: Ponte 7 - Orifício no pavimento

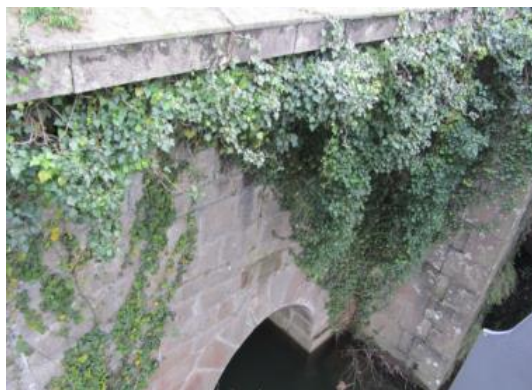
Figura 108: Ponte 9 - Vegetação

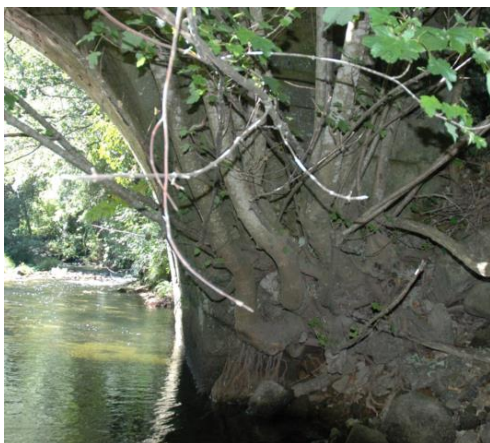
Figura 112: Ponte 7 – raízes no encontro

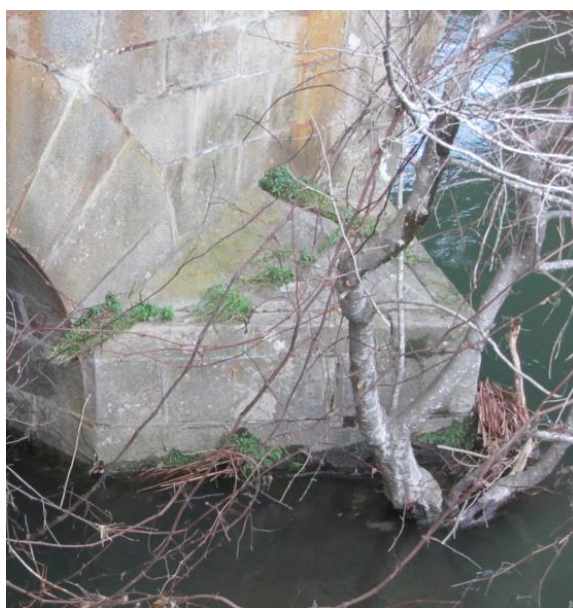
Figura 114: Ponte 9 – Raiz de arbusto a desenvolver-se junto ao quebra-mar

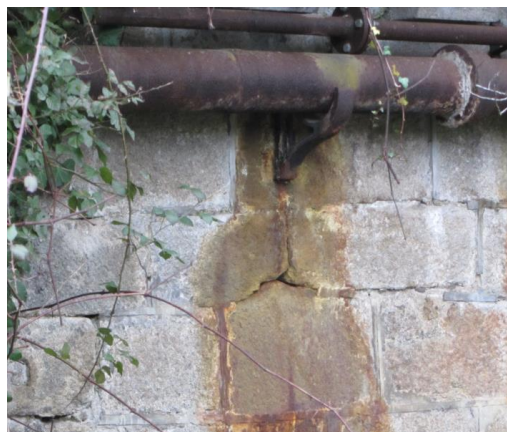
Figura 121: Ponte 9 - Erosão das pedras do encontro
